**ESTUDIO DE IMPACTO AMBIENTAL  
PROYECTO “SUBESTACIÓN ELÉCTRICA GUAYMARAL Y SUS LÍNEAS DE  
TRANSMISIÓN A 115 kV”**

**CAPÍTULO 5. CARACTERIZACIÓN DEL ÁREA DE INFLUENCIA  
SUBCAPÍTULO 5.1 MEDIO ABIÓTICO  
ACÁPITE 5.1.7 CALIDAD DEL AGUA**

**Bogotá, septiembre de 2024**

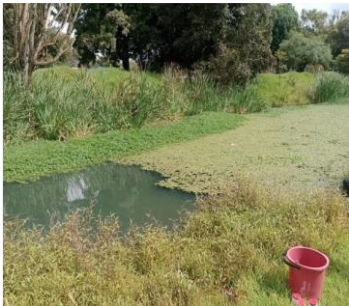
ID	Nombre fuente hídrica	Descripción	Hora	Coordenadas CTM-12		Fotografía
				Este	Norte	
1	Canal Guaymaral	El punto de monitoreo se caracterizó por poseer una apariencia clara, con presencia de olor y sin trazas de grasas. Adicionalmente, se evidenció taponamiento de la superficie por plantas acuáticas, cabe mencionar, que el agua se encontraba estancada por lo cual no se midió el caudal.	9:30	4884673,104	2087516,071

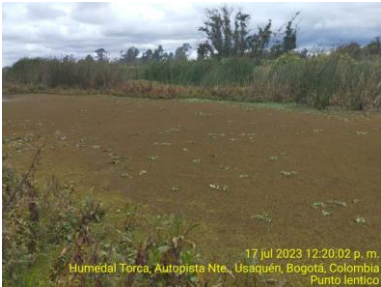
2	Humedal Torca Guaymaral	Se toma el punto en toda la sección transversal del humedal torca, en donde se observó, alta presencia de planta acuáticas lo cual dificultó el monitoreo. Debido a la poca profundidad se realizó el muestreo integrado a lo ancho del canal para el cuerpo de agua léntico; se evidenció presencia de material flotante, olor fuerte y se caracterizó por tener una apariencia ligeramente turbia.	11:50	4884850,058	2087641,357

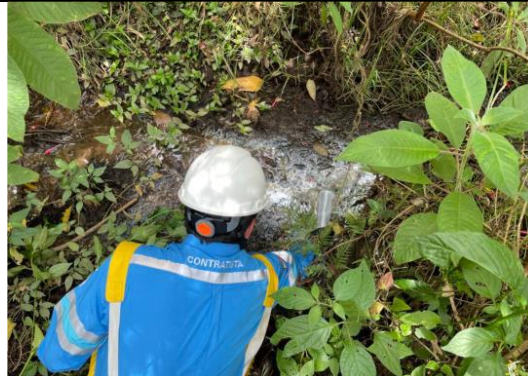
ID	Nombre fuente hídrica	Descripción	Hora	Coordenadas CTM-12		Fotografía
				Este	Norte	
Monitoreos ocupaciones de cauce						
3	Drenaje Canal Guaymaral (Época Lluvia)	<b>Aguas Abajo</b> : El punto de muestreo se ubica cerca de la Autopista Norte, por un lado, hay un amplio potrero con una cancha de futbol y por el otro se encuentran las pesebreras y corrales del restaurante Mi Margarita, característicamente se observa con poca agua teniendo una lámina de agua de 2 cm de profundidad, es muy lodoso con muchas hierbas y materia orgánica en descomposición. El agua presenta una película grasa y un fuerte olor putrefacto. El perifiton fue tomado de troncos presentes en el lecho del arroyo, no se observó macrófitas. No fue posible tomar muestras de plancton e ictiológicas ya que la profundidad del agua no superaba los dos centímetros, la toma de macroinvertebrados se realizó con red surber. Estas aguas se muestran de un color marrón, presentan iridiscencia.	13:11	4884644,14	2088129,08

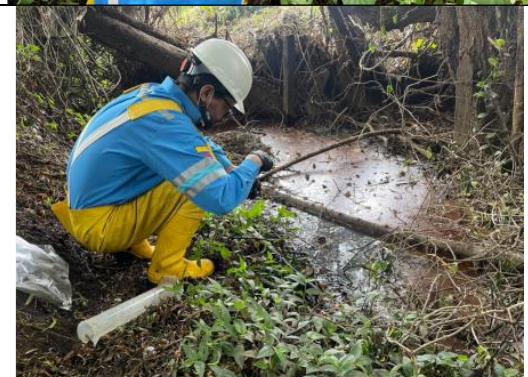
<b>Aguas arriba</b> : El punto de muestreo se ubica cerca de las instalaciones de un colegio, por un lado, hay un amplio potrero con una cancha de futbol y por el otro se encuentran las pesebreras y corrales del restaurante Mi Margarita, Característicamente se observa el agua posada sin movimiento y muy lodoso con muchas hierbas y materia orgánica en descomposición. El agua presenta una película grasa y un fuerte olor putrefacto. El perifiton fue tomado de troncos presentes en el lecho del arroyo, no se observó macrófitas. No fue posible tomar muestras de plancton e ictiológicas ya que la profundidad del agua no lo permitía, la toma de macroinvertebrados se realizó con red surber. Estas aguas se muestran de un color marrón-rojizo, presentan iridiscencia	11:55	4884444,82	2088141,69

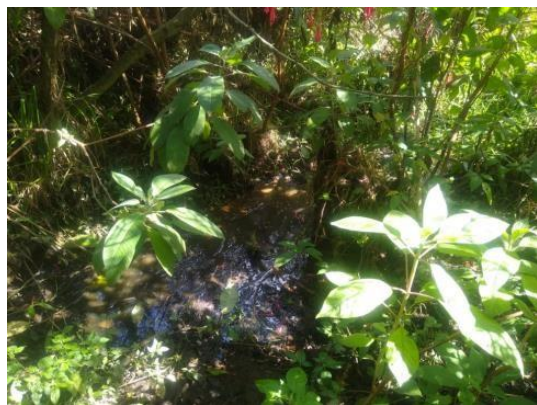
ID	Nombre fuente hídrica	Descripción	Hora	Coordenadas CTM-12		Fotografía
				Este	Norte	
4	Drenaje Canal Guaymaral (Época Seca)	<b>Aguas abajo :</b> El punto de muestreo se ubica cerca de la Autopista Norte, por un costado hay un amplio potrero (con actividad ganadera) junto a una cancha de futbol que hace parte de un colegio y por el otro se encuentran las pesebreras y corrales del restaurante Mi Margarita. Característicamente se observa con muy bajo caudal teniendo una lámina de agua aproximada de 5 cm de profundidad. Particularmente es muy lodoso y presenta olor putrefacto. El acceso al lugar cuenta con muchos arbustos, hierbas y ramas que dificultan el ingreso. El agua es semiturbia presentando iridiscencia. El perifiton fue tomado de troncos presentes en el lecho del arroyo con un cuadrante de 12 cm y un total de cinco repeticiones, no se observó macrófitas. Se tomaron muestras de fito y zooplacton llenando un valde a volumen y posteriormente filtrándola en su respectiva red conservándolo en un frasco de vidrio color ámbar con un volumen de 500 mL. No se observan peces por lo tanto no se toman muestras ictiológicas ya que la profundidad del agua no superaba los cinco centímetros, la toma de macroinvertebrados se realizó con red surber.	10:02	4884644,14	2088129,08

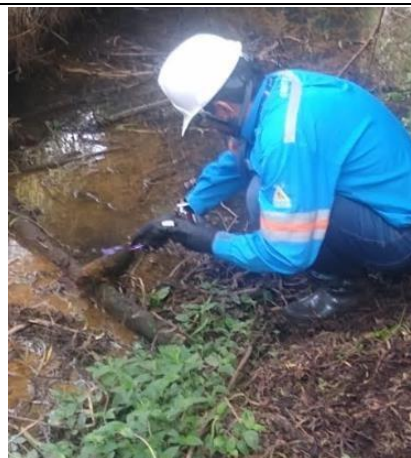
<b>Aguas arriba :</b> El punto de muestreo se ubica cerca de las instalaciones de un colegio. Por un lado, hay un amplio potrero (con actividad ganadera) junto a una cancha de futbol y por el otro se encuentran las pesebreras y corrales del restaurante Mi Margarita. Característicamente se observa el agua de color claro posada sin movimiento y muy lodoso con mucha materia orgánica en descomposición, también se puede ver que aún quedan restos de material vegetal previamente talado en el cuerpo de agua. El agua presenta iridiscencia y un fuerte olor putrefacto. El perifiton fue tomado de troncos presentes en el lecho del arroyo con un total de cinco repeticiones empleando un cepillo para hacer el raspado y un cuadrante de 12 cm, no se observó macrófitas. Se tomó muestras de Fito y zooplancton llenando un valde a volumen y posteriormente filtrando el agua conservándola en una botella color ámbar de 500 mL. La toma de macroinvertebrados se realizó con red surber.	11:19	4884444,82	2088141,69
