# **ESTUDIO DE IMPACTO AMBIENTAL PARA EL PROYECTO “SUBESTACIÓN NORTE 230/115 kV, LÍNEAS DE TRANSMISIÓN DE 115 kV Y MÓDULOS DE CONEXIÓN”**

## **Capítulo 3. Caracterización del área de influencia del proyecto**

### **Sección 2. Componente abiótico**

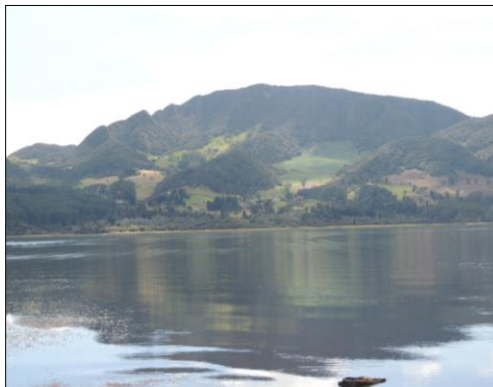
**Fotografía 3.2.4-2** Embalse Neusa localizado en la parte alta de la cuenca del río Bogotá y en el sector occidental del proyecto

El embalse del Neusa es una fuente de abastecimiento para consumo humano en los acueductos de Cogua y Zipaquirá. Cumple la función de controlar las inundaciones en la Sabana de Bogotá mediante el registro de los caudales máximos en la cuenca del río Neusa y regularlos durante la temporada seca. El embalse es conocido por el servicio que presta a Cundinamarca y también por el turismo que genera el parque.

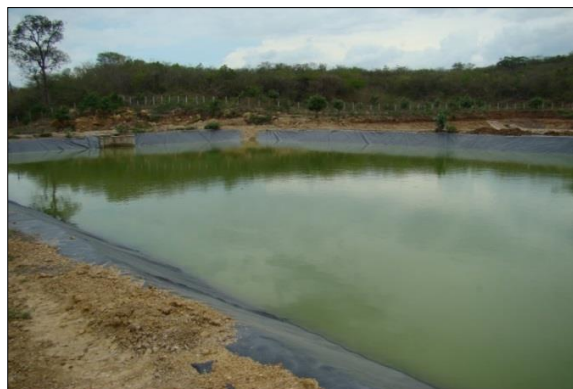
**Fotografía 3.2.4-3** Laguna de oxidación típica en la cuenca del río Bogotá

Otros sistemas artificiales son las lagunas de oxidación que se ubican en los diferentes municipios de la cuenca del río Bogotá; estas se construyen para el tratamiento de las aguas residuales, y por lo general constan de tres cámaras: la primera anaeróbica, la segunda facultativa y la tercera aeróbica. Este es considerado según SCOTT<sup>1</sup> como un humedal artificial urbano industrial donde se alojan las aguas servidas incluyendo, depósitos de aguas negras, estanques de sedimentación y oxidación (ver Fotografía 3.2.4-3). Todas estas aguas son descargadas a afluentes de aguas superficiales.

Esta se localiza a lo largo de los municipios que cobijan la cuenca

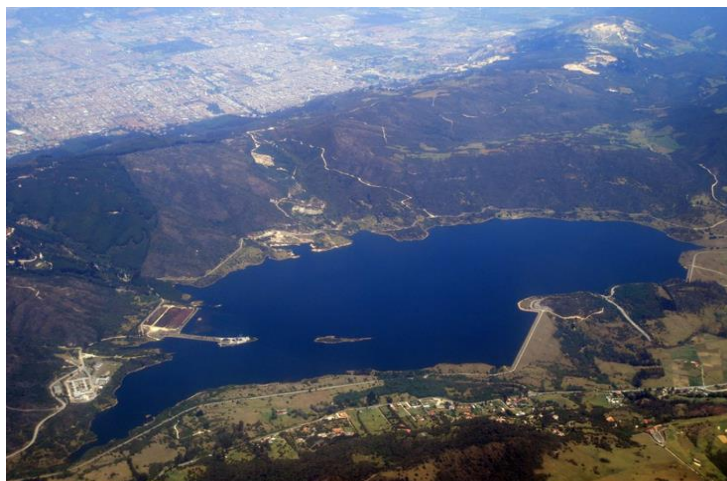
**Fotografía 3.2.4-10** Embalse San Rafael en el municipio de La Calera, obra hidráulica que controla los caudales del río Teusacá en su cuenca alta

Tiene su nacimiento a una altura cercana a los 3384 m s.n.m., en la laguna el Verjón ubicada en el parque ecológico Matarredonda (municipio de Choachí); corre en dirección Sur-Norte casi paralelo a la ciudad de Bogotá. Los caudales de su cuenca son controlados por el sistema de embalse San Rafael. Su cuenca tiene un área aproximada de 368 km<sup>2</sup> y recorre una longitud aproximada de 45 km, hasta desembocar en el río Bogotá a los 2.548 m s.n.m.

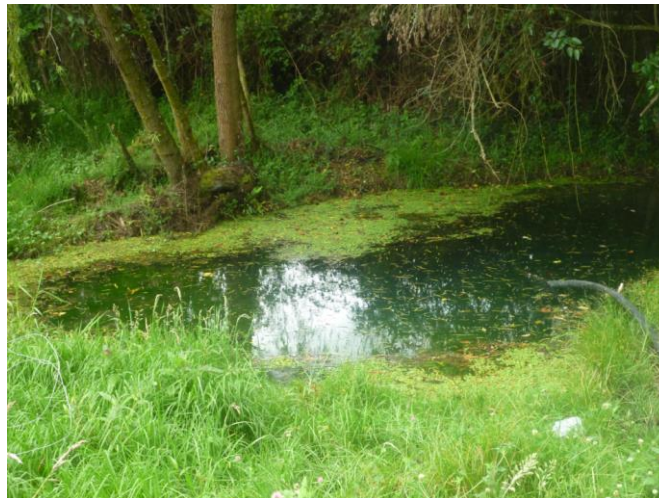
**Fotografía 3.2.5-1** Manantial Perenne en la formación Arenisca Labor y tierna (Peldar)

- **Manantiales Perennes:** Corresponden a los puntos de agua subterránea en los cuales se observó flujo de agua que emanaba, estos se encontraron principalmente en la formación Arenisca Tierna (Fotografía 3.2.5-1).

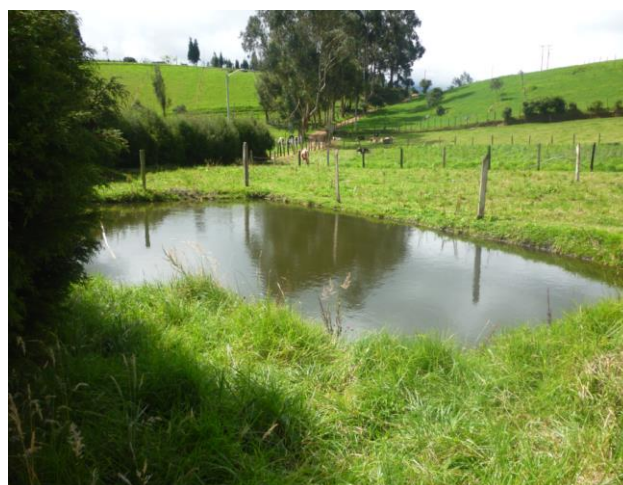
**Fotografía 3.2.5-2.** Aljibe, presente en el área de estudio

Se identificaron dos (2) aljibes que sirven como fuente de agua agropecuaria en zonas donde la cobertura de acueducto público es nula, asimilar ser jagüeyes, aunque se encuentran cortando el nivel freático por tal razón se les dio la denominación de aljibes (Fotografía 3.2.5-2).
