Proyecto Hidroeléctrico
El Quimbo

Informe Mensual de Gestión Ambiental

Octubre de 2015

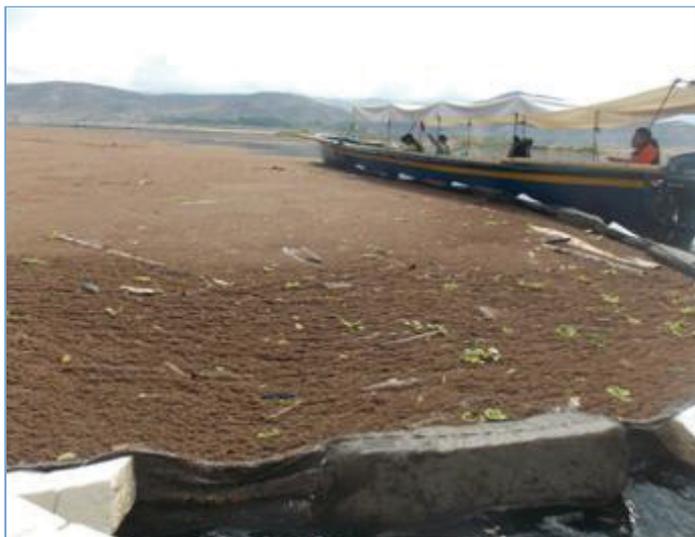
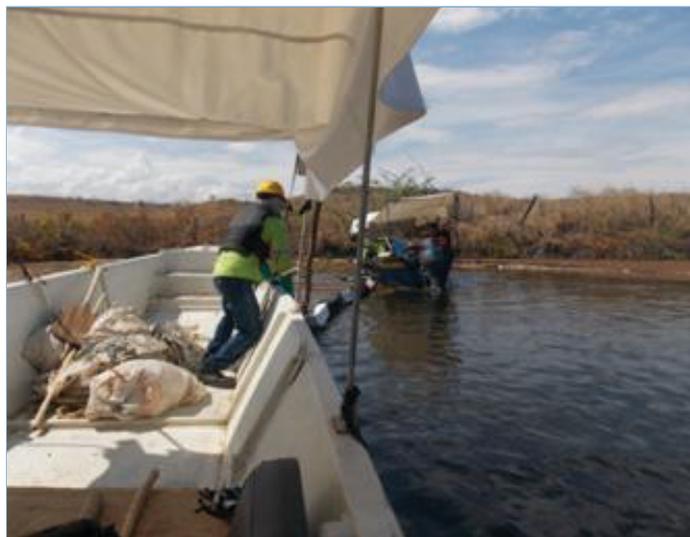
Arrastre de macrófitas flotantes mediante malla de polisombra. Confinamiento del material de macrófitas arrastrado.

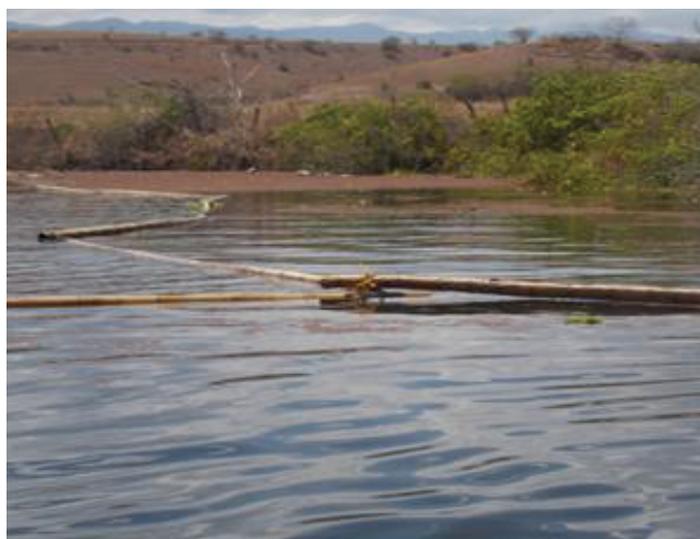
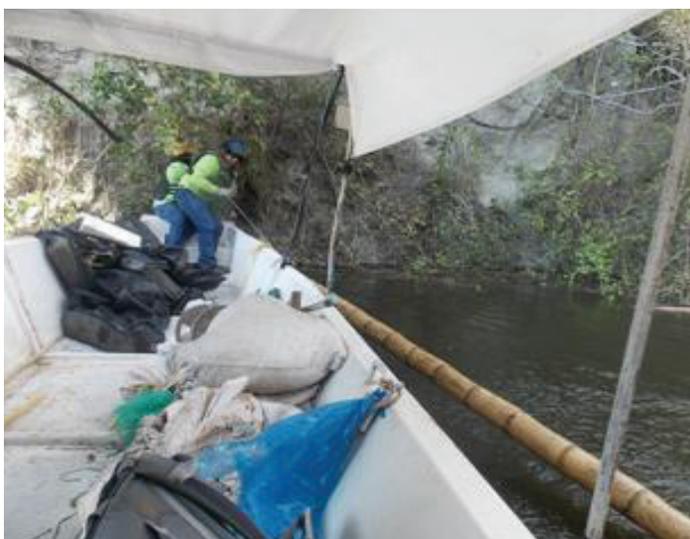
Aislamiento de macrófitas en zonas de ensenadas con barreras de guadua. Instalación de barrera de guadua para el aislamiento y contención de macrófitas.

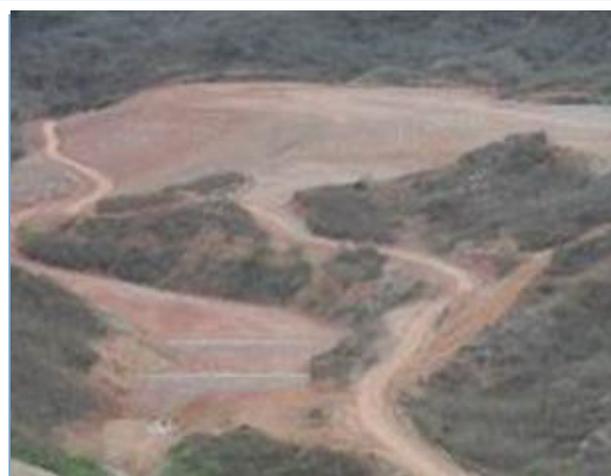
Fotografía 1. Panorámica zodme 24.

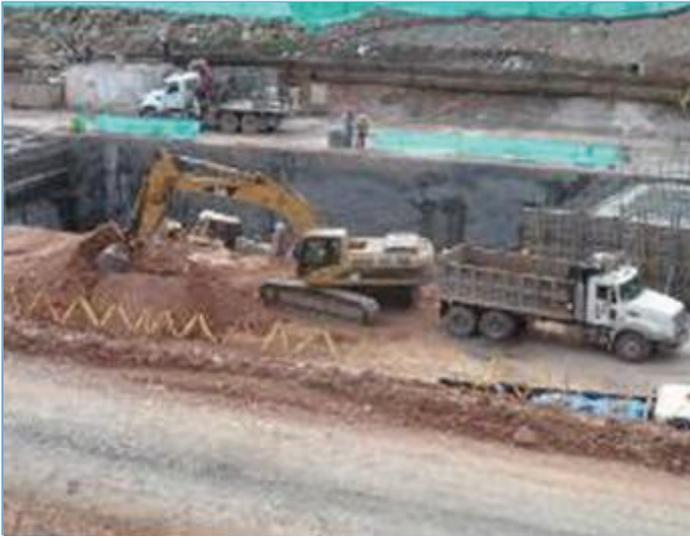
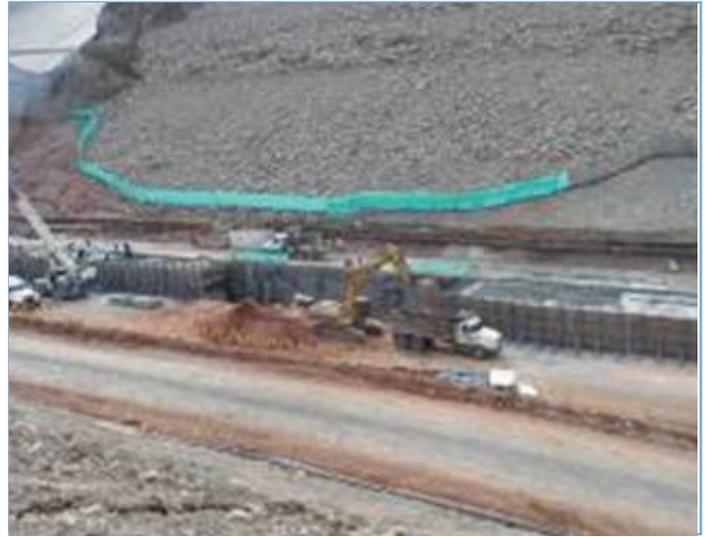
Fotografías 1 y 2. Excavación y adecuación de la zona del Pie de presa.

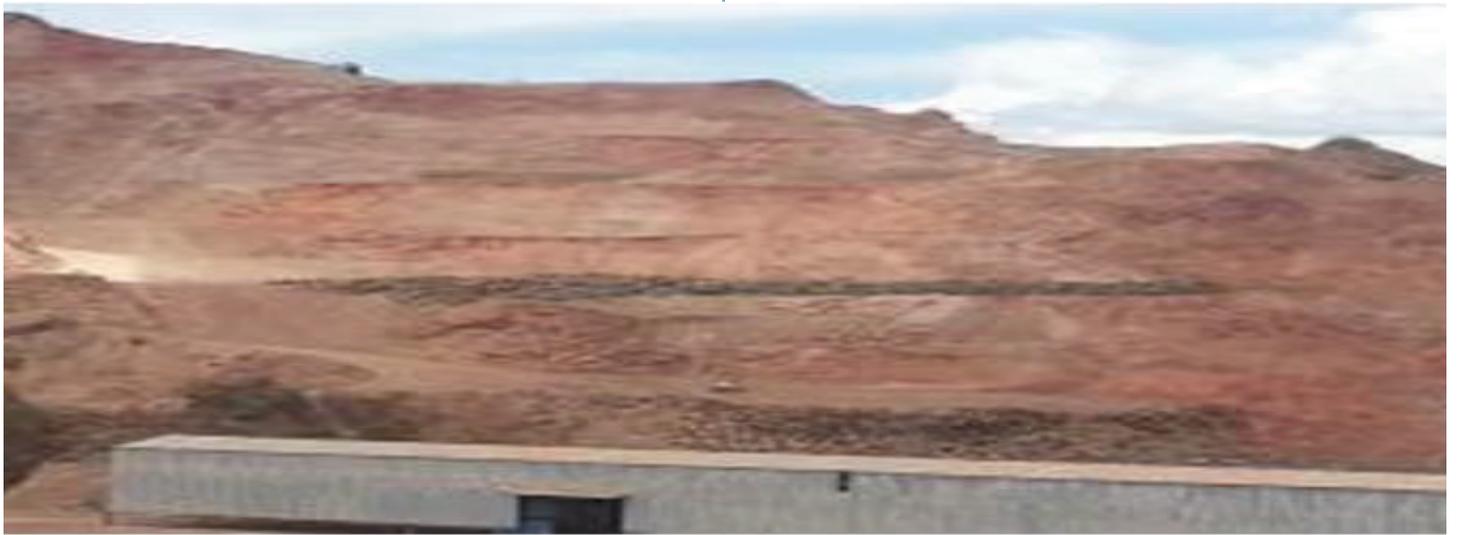
Fotografía 3. Panorámica cantera 19.

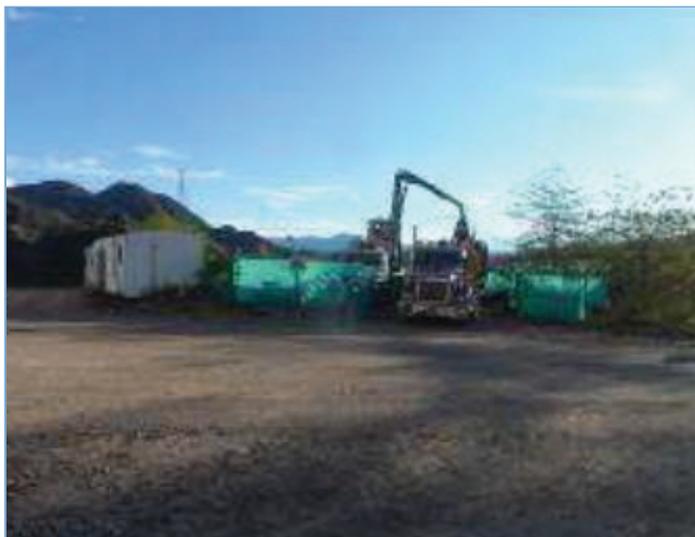
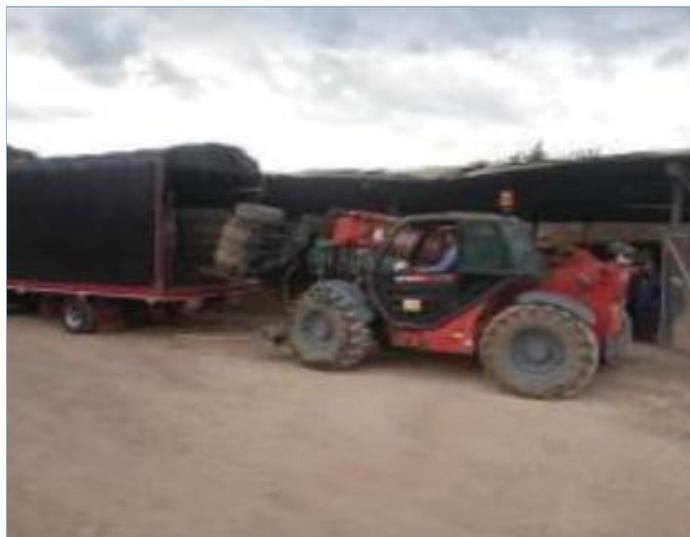
Fotografía Izquierda: Recolección de material ferroso por el gestor externos Diaco.
Fotografía Derecha: Recolección de llantas usadas.

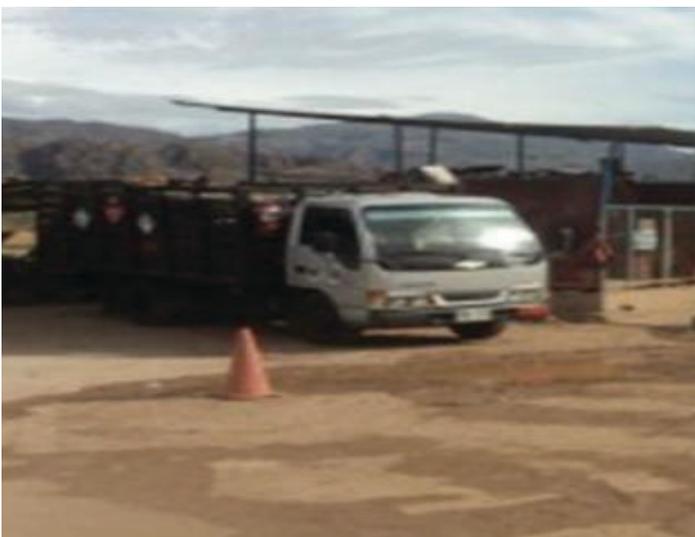
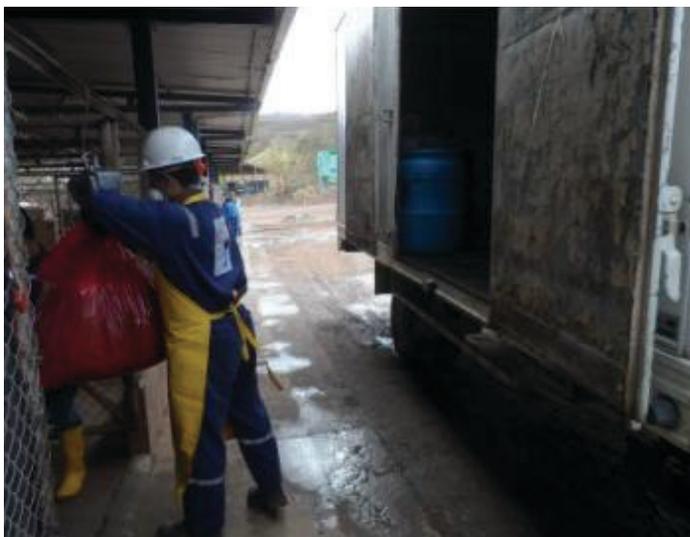
Fotografía izquierda: Retiro de Aceites Usados por el gestor Juanchito.
Fotografía derecha: Recolección de Residuos Peligrosos al gestor externo Incihuilá.

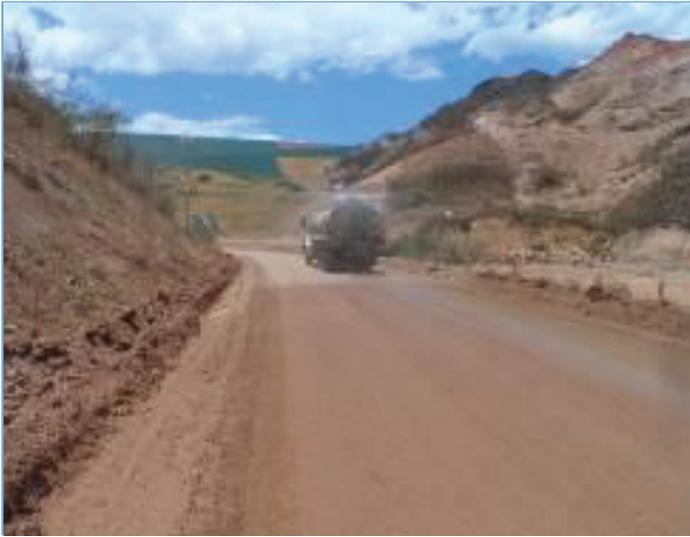
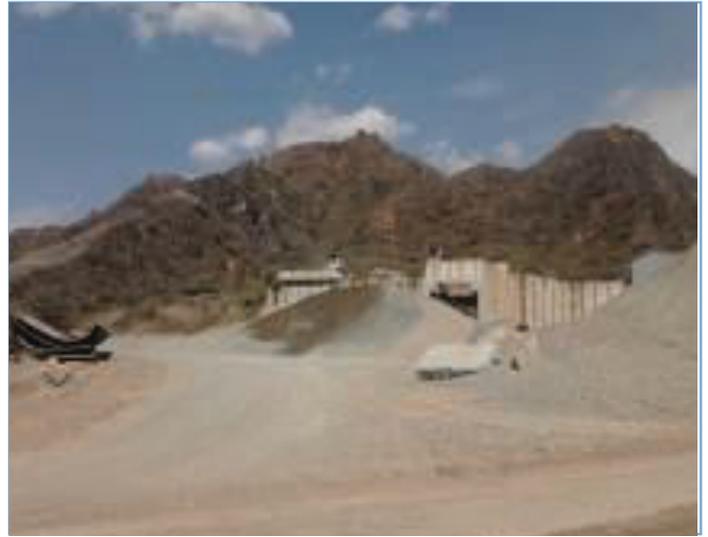
- 1) Humectación de vías.
- 2) Humectación de material acopiado.

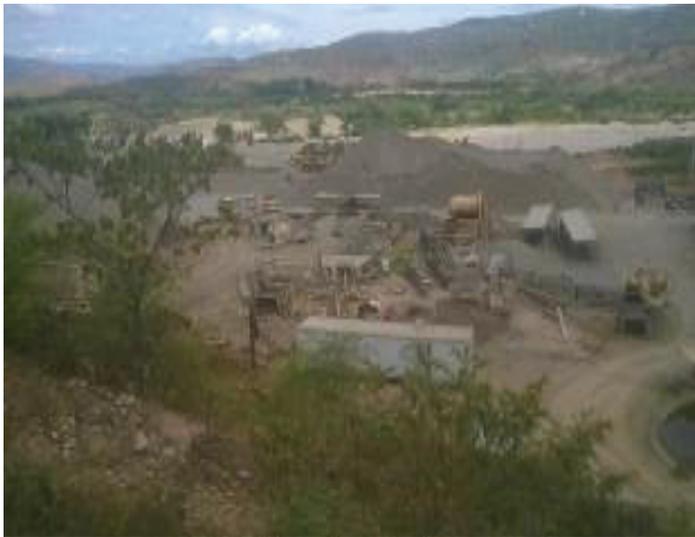
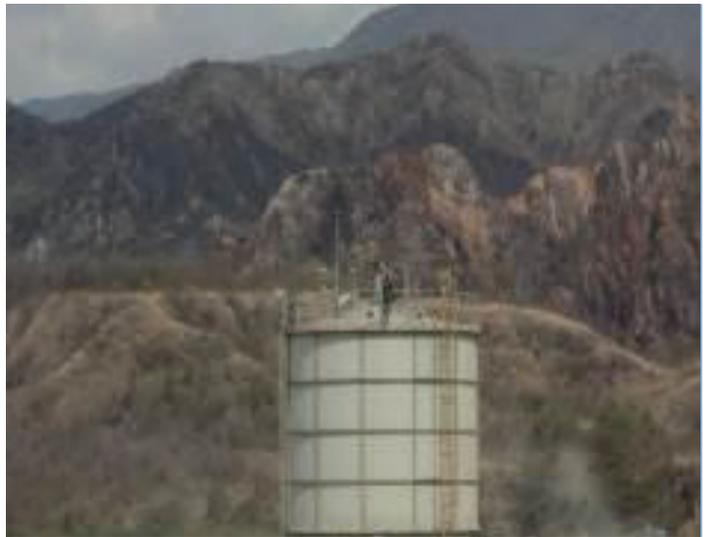
- 3) Desmantelamiento planta trituradora.
- 4) Inspección del nivel del silo en el cargue.

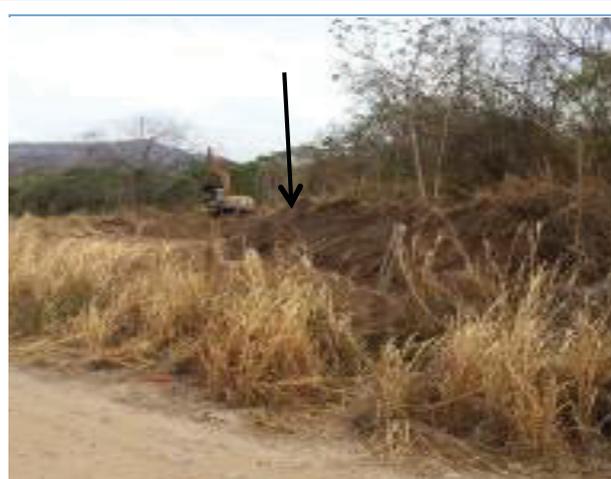
Fotografía 1: Extracción de material de suelo orgánico conformado en la zona 15

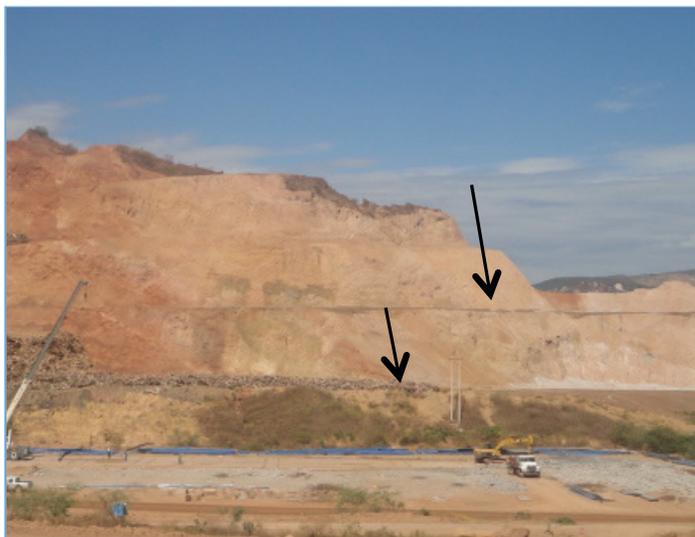
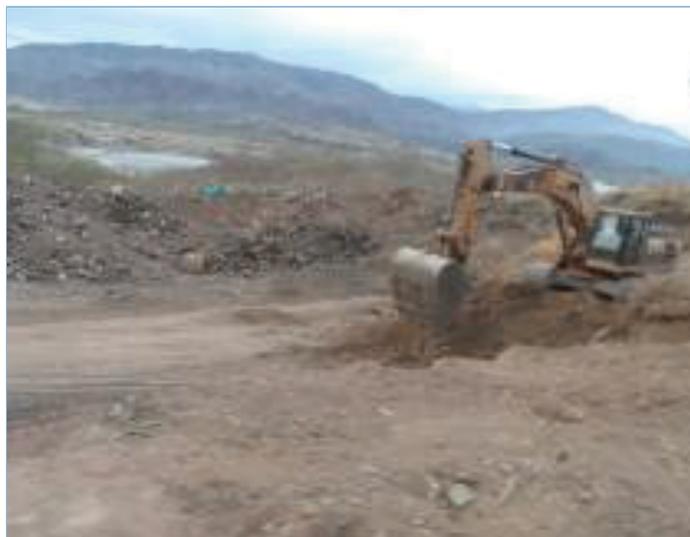
Fotografía 1. Esparcimiento de capa de suelo orgánico en las bermas de la cantera 19, material proveniente del banco de suelos del zodme 18.

Fotografía 2. Extracción de material del banco de suelos ubicado en el zodme 18.

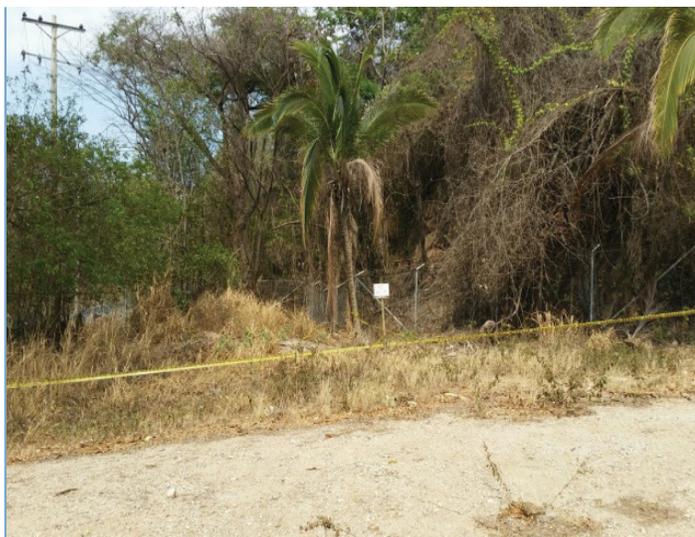
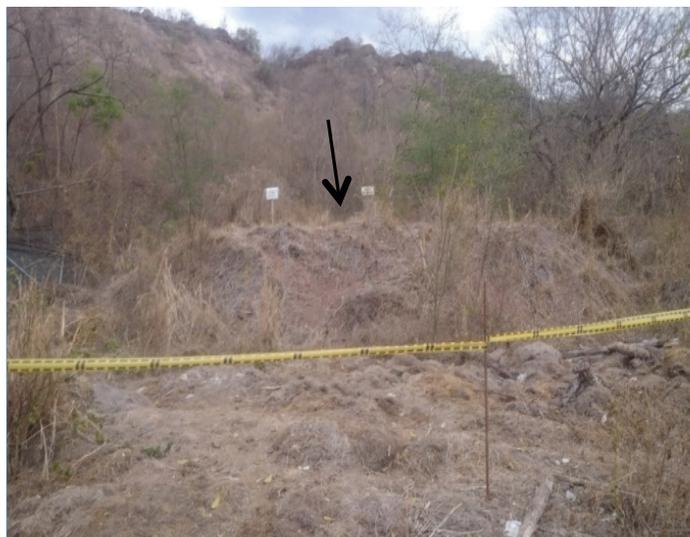
Fotografía 3. Monitoreo y seguimiento banco de suelos ubicado en la finca Finlandia.

Fotografía 4. Panorámica banco de suelos ubicado en el predio El Viso.

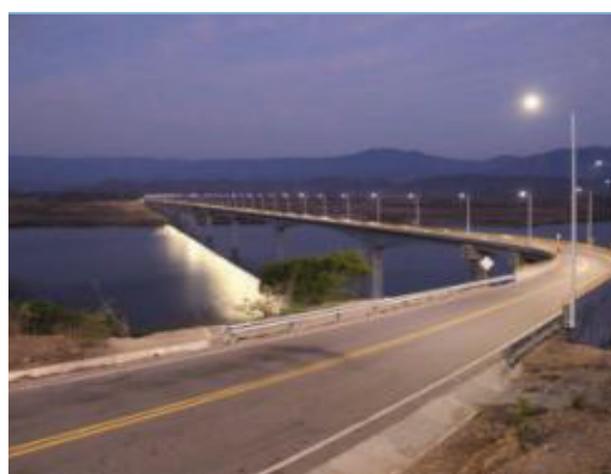
- Finalizó la adecuación de estructuras para suministro y montaje de subestaciones tipo poste.
- Se realizó la instalación de transformadores y cofre tipo intemperie de equipos de medida.
- Terminó la instalación de ductería y cajas de paso tipo intemperie CP-6.
- Terminó las actividades de tendido y tensionado de cable para acometida red baja tensión en ducto IMC de 3" y cable de aluminio aislado 3x1/0, tipo THHN/THWN-2.
- Se realizó la instalación de los postes de iluminación tipo aguja con su respectiva luminaria LED.

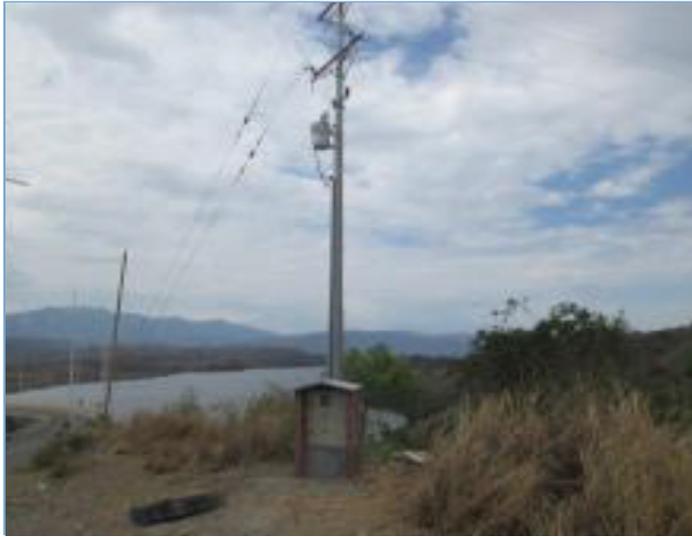
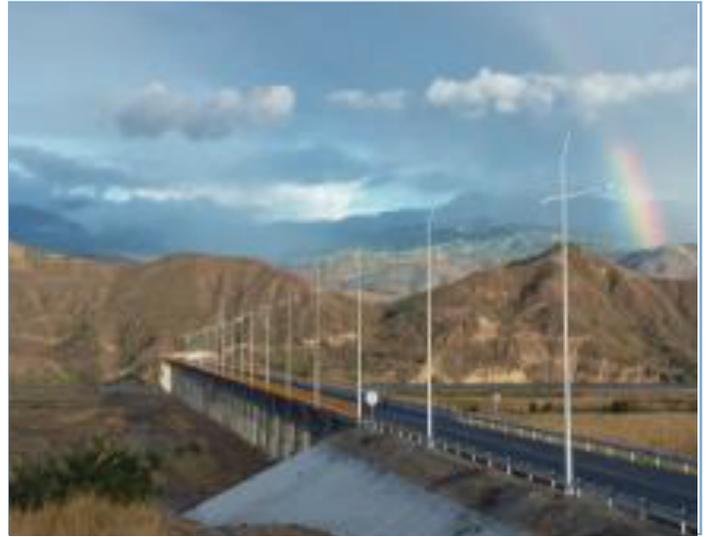
Foto 1. Balseadero, instalación de bajantes acometida transformador de 5 KVA marca siemens y del tablero general. Foto 2. Viaducto Balseadero, postes tipo aguja con su respectiva luminaria.

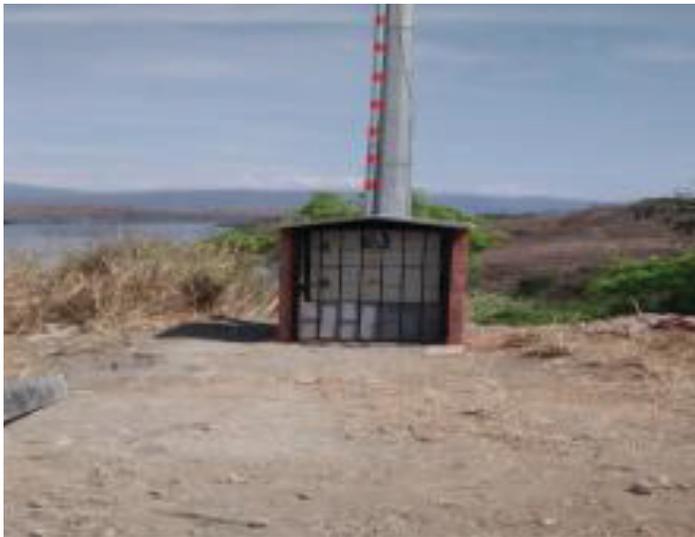
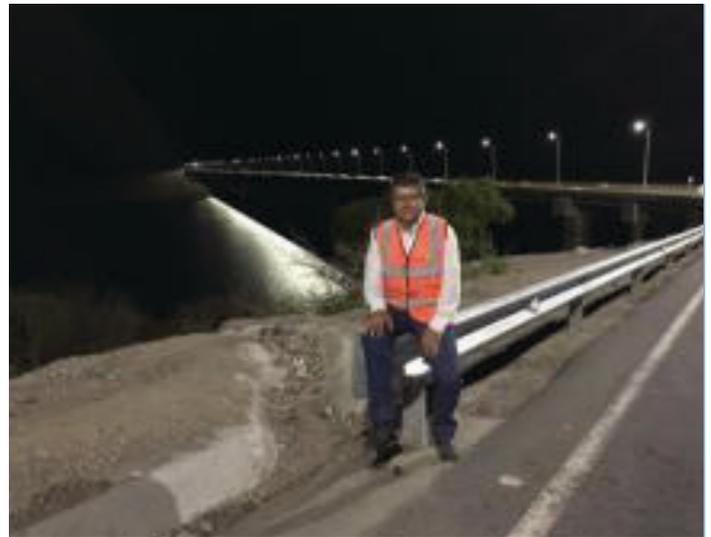
Foto 3. Balseadero, instalación de rejas con candados para acceso a los tableros de los circuitos. Foto 4. Viaducto balseadero, prueba de carga de las 65 luminarias led circuito No. 1 y No. 2.

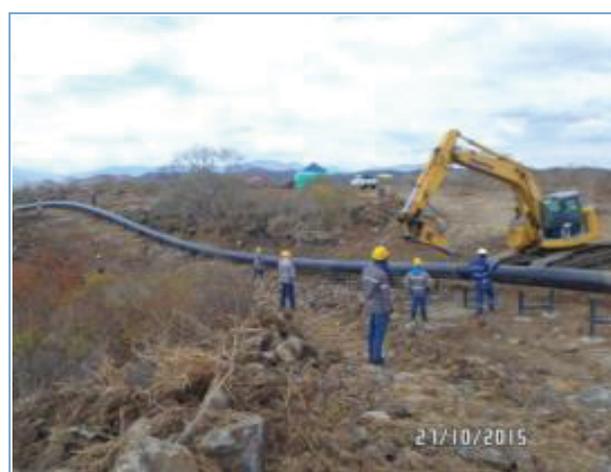
- Distrito de riego para la comunidad de La Escalereta en Llanos de La Virgen.
- Avance de Obras:
- Continúo la realización de las obras adicionales para las vías parte baja y alta.
- Continúo la instalación de la tubería PEAD sobre marcos “H”.
- Continúo la instalación de accesorios de regulación y control cajillas para parcelas.
- Continúo la construcción de cajillas, pedestales y realización de pruebas hidrostáticas para las parcelas parte alta sin interferencia forestal.
- El día 11 sep.15 el Ministerio de Ambiente y Desarrollo Sostenible – MADS entregó a EMGESA la resolución 1994, por la cual se realiza el levantamiento parcial de veda de epifitas y el día 28 sep.15 inició el rescate y traslado de epifitas.
- El día 19 oct.15 el CDH radicó ante la CAM el requerimiento de información adicional a la solicitud de aprovechamiento forestal.

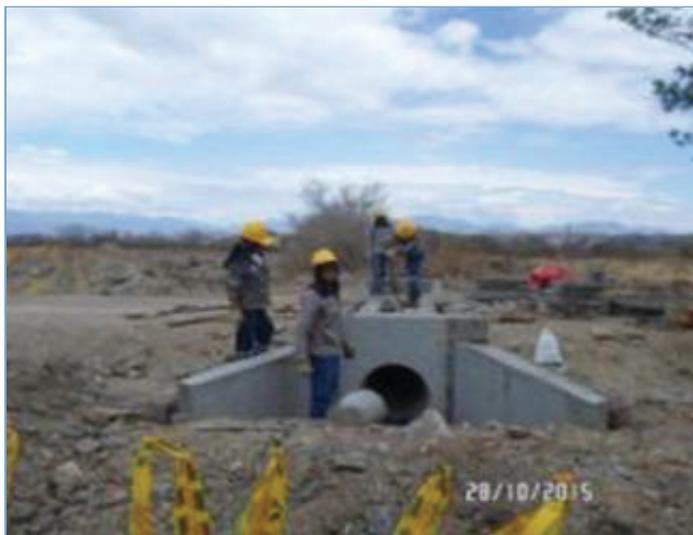
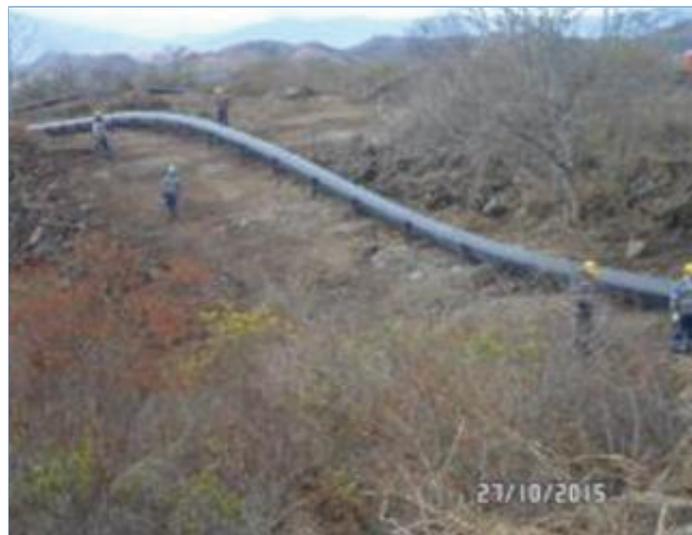
Foto 1. Eje de vía No 7. Alcantarilla de 24" en la abscisa K1+155, se realizó armado de acero de refuerzo y hormigonado de las estructuras de entrada y salida (muros, aletas, losa superior). Foto 2. Perfil No 1 Red distribución parte alta, tramo abscisa K0+856,85 al K1+185, instalación de tubería de polietileno PEAD de 22" apoyada sobre los marcos "H".

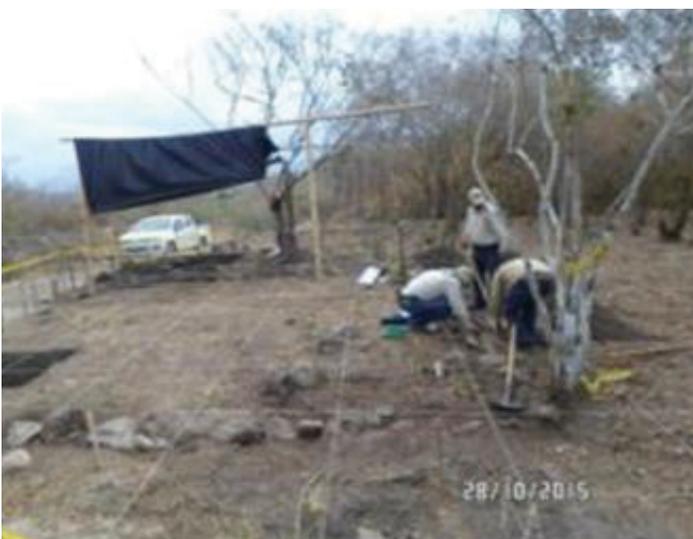
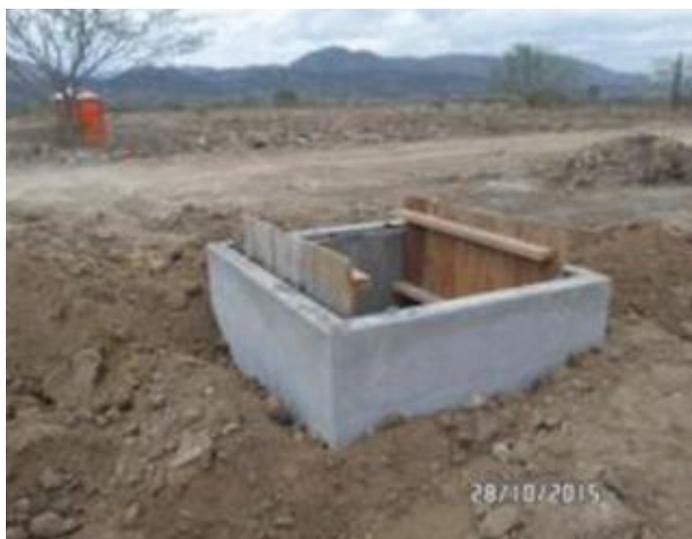
Foto 3. Eje de vía No. 5, abscisa K1+800, se realiza excavación de hallazgos por la comisión arqueológica. Foto 4. Ramal No 3 Red distribución parte alta. Caja valvula de control y ventosa, armado acero de refuerzo y hormigonado de losa de piso y muros en concreto de 28 Mpa.

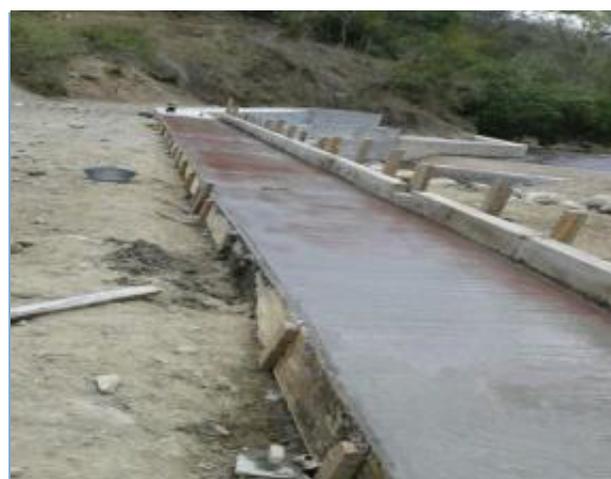
- Continué la instalación de tubería de red conducción en pasos subfluviales y tramos encofrados.
- Continué la instalación de tubería PEAD en tramos anclados a roca, pasos elevados y sobre marcos "H".
- Continué la realización de vías con ajuste de diseño.
- Continué la construcción de la red de distribución.
- Continué la parcelación parte alta y baja.
- El día 11 sep.15 el Ministerio de Ambiente y Desarrollo Sostenible – MADS entregó a EMGESA la resolución 1994, por la cual se realiza el levantamiento parcial de veda de epifitas y el día 28 sep.15 inició el rescate y traslado de epifitas.
- El día 27 oct.15 el CDH radicó ante la CAM el requerimiento de información adicional a la solicitud de aprovechamiento forestal.

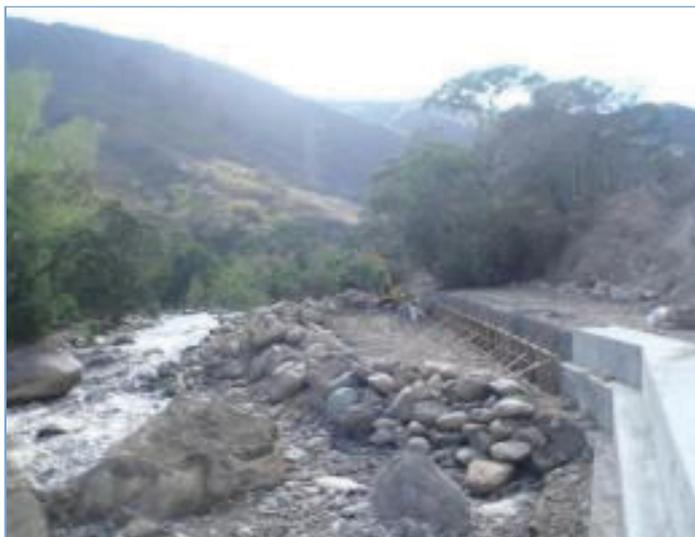
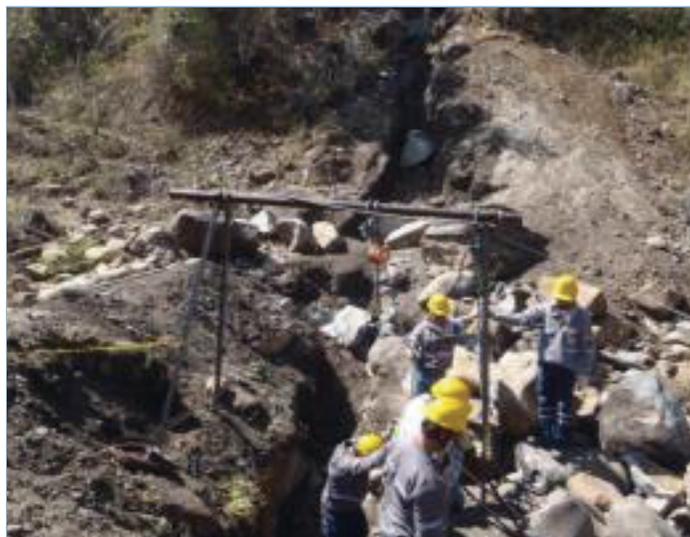
Foto 1. Aduccion, revestimiento de gaviones en concreto de 3000 PSI. Foto 2. Alineamientos conduccion, excavación en roca, perfilado de fondo de la excavación para instalar tubería de conducción, se instala un codo de 14" biaxial de 11,25° en la abscisa K3+170 y se instala tubería biaxial de 14" entre las abscisas K3+171 - K3+182.

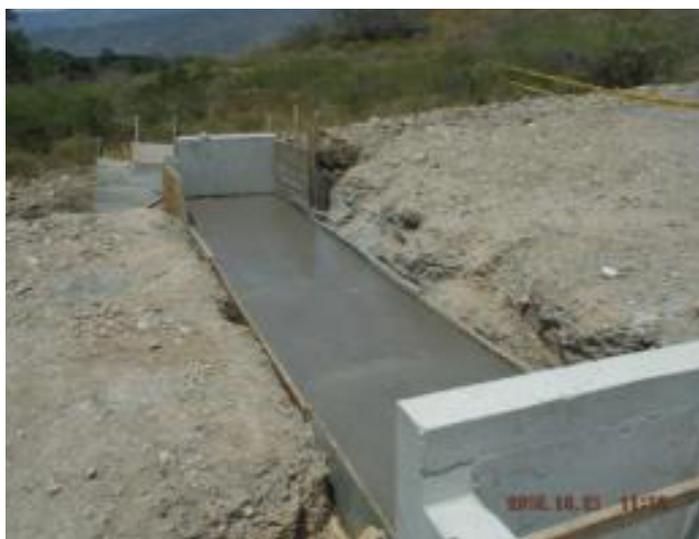
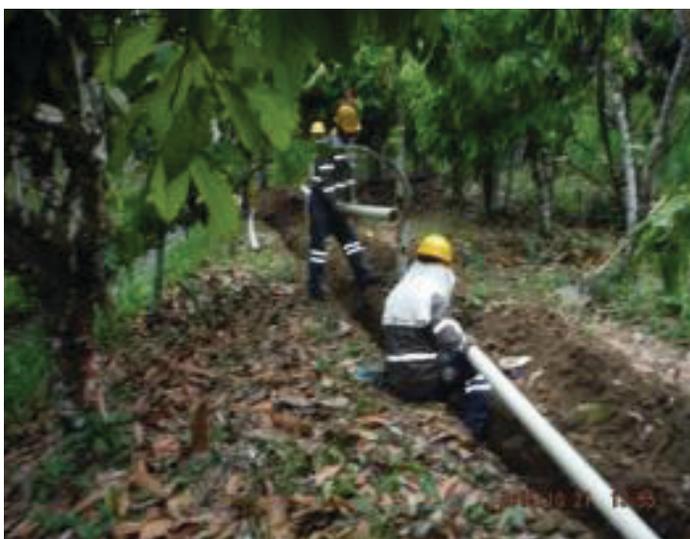
Foto 3. Vía eje N° 1, se termina alcantarilla en la vía eje 01 en la abscisa K0+420. Foto 4. Parcelacion, construcción de red intrapredial.

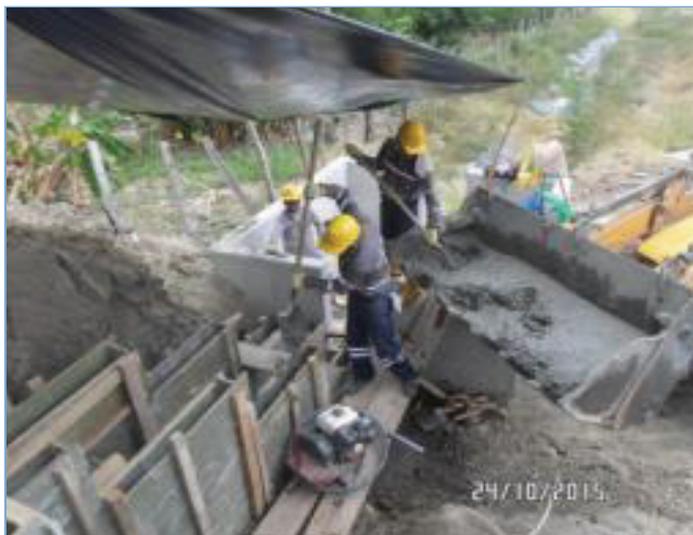
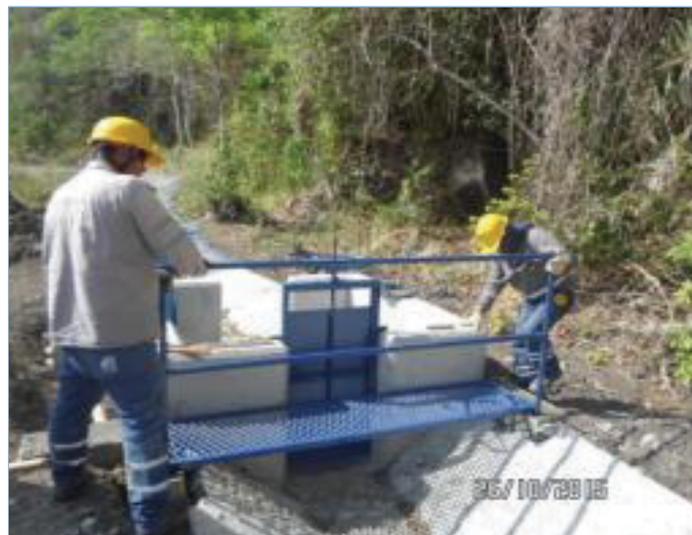
Foto 1. Canal N° 1, vaciado de muros en concreto de 28 Mpa para construcción de estructura de disipación donde finaliza el canal de riego No. 1 en el K1+546 e inicia el canal de riego No. 2. Foto 2. Canal N° 2, instalación de barandas y pasarelas sobre la toma predial TP 12 ubicada en la abscisa K1+450.

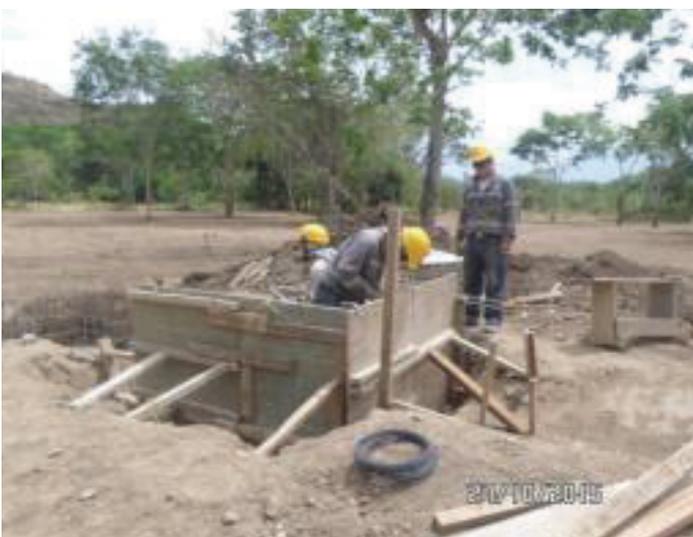
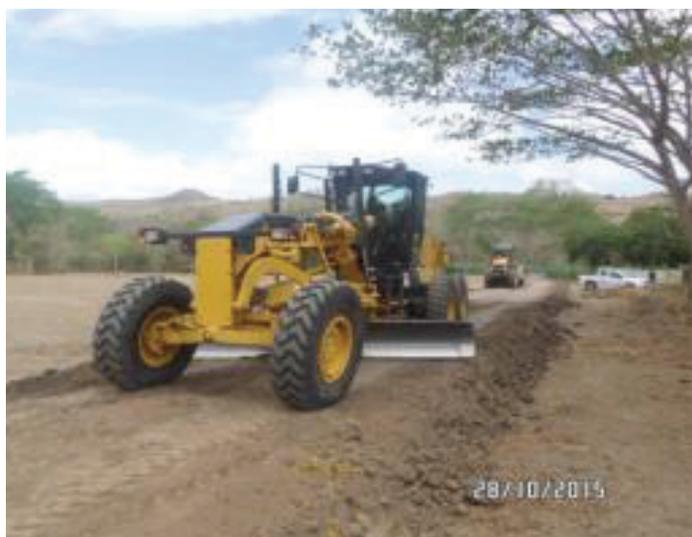
Foto 3. Parcela 12, encofrado de muros para construcción de la estructura de derivación y control doble EDC - D ubicada en la abscisa K0+054 del canal de riego intrapredial No. 1. Foto 4. Parcela 06, relleno con material seleccionado de la excavación para conformación del canal de riego intrapredial entre las abscisas K0+000 al K0+130 y entre el K0+180 al K0+240.

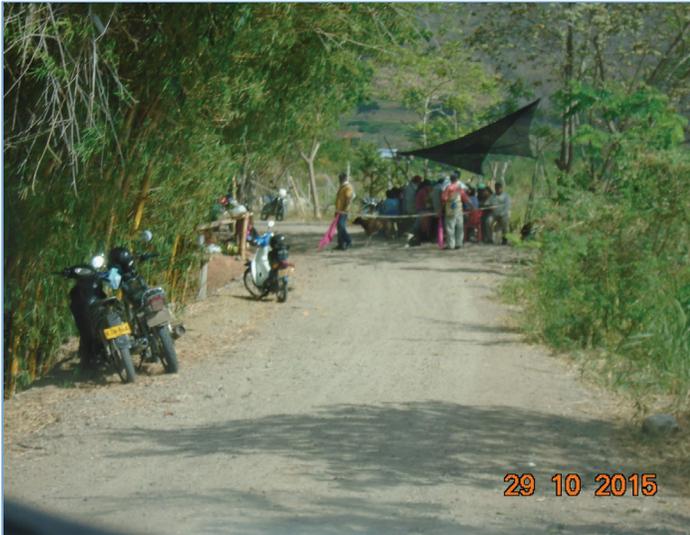
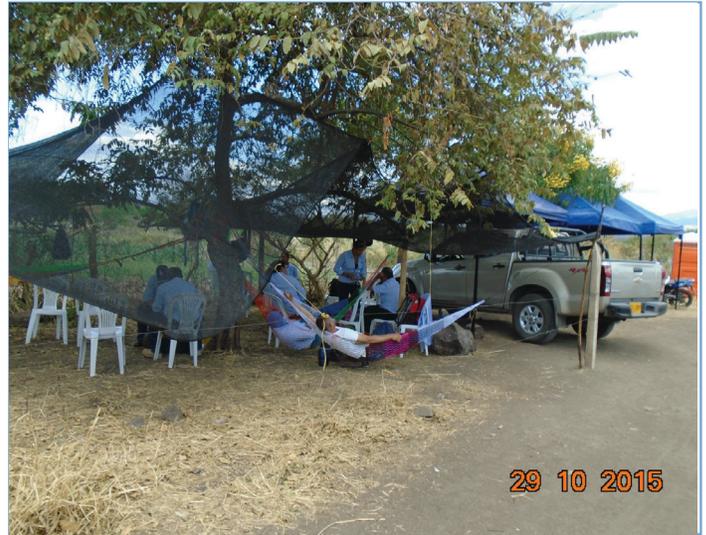
Foto 1 y Foto 2. Acceso a las obras, bloqueo por parte de la comunidad.

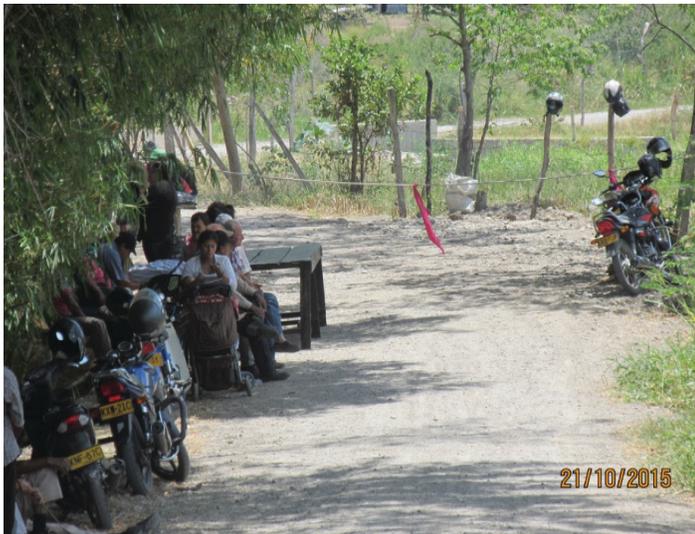
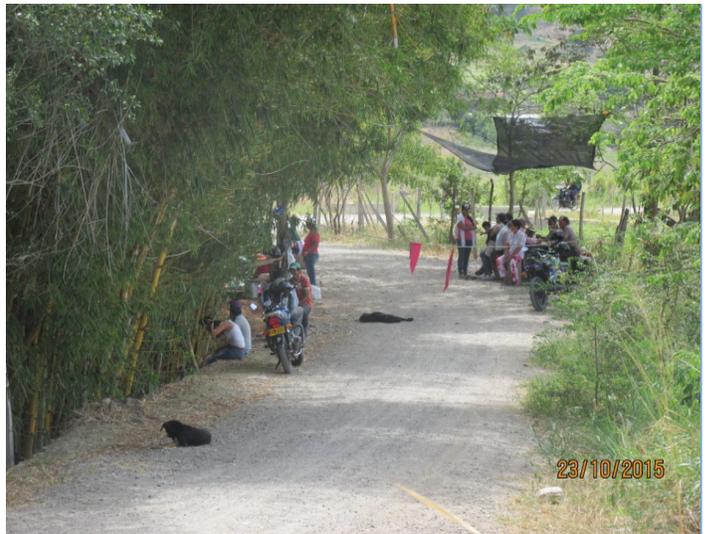
Foto 3 y Foto 4. Acceso a las obras, bloqueo por parte de la comunidad.

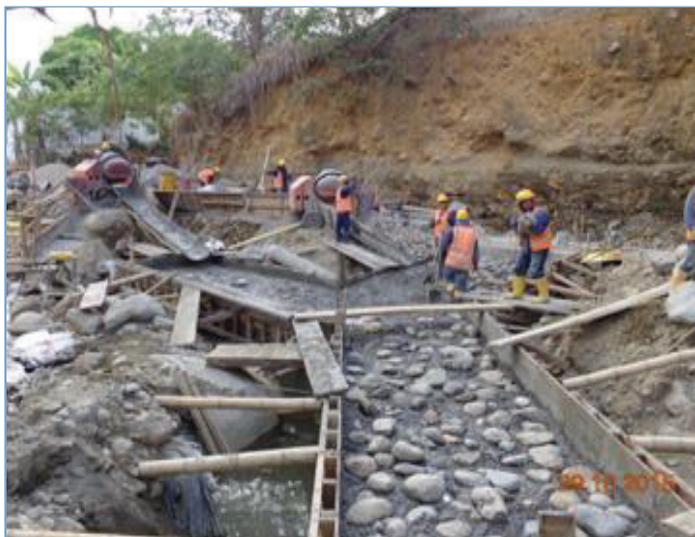
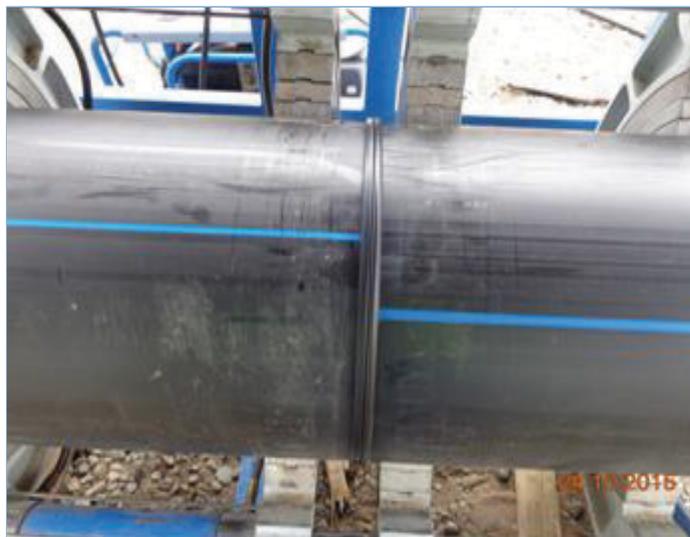
Foto 1. Bocatoma, vaciado concreto muro sedimentador y muro protección margen izquierda. Foto 2. Instalaciones de faena, se realizan trabajos de Termofusión de Tubería PEAD 450 mm.

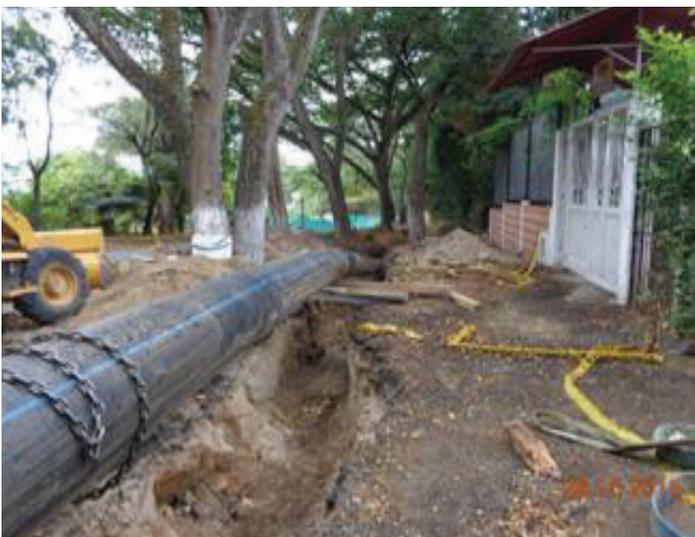
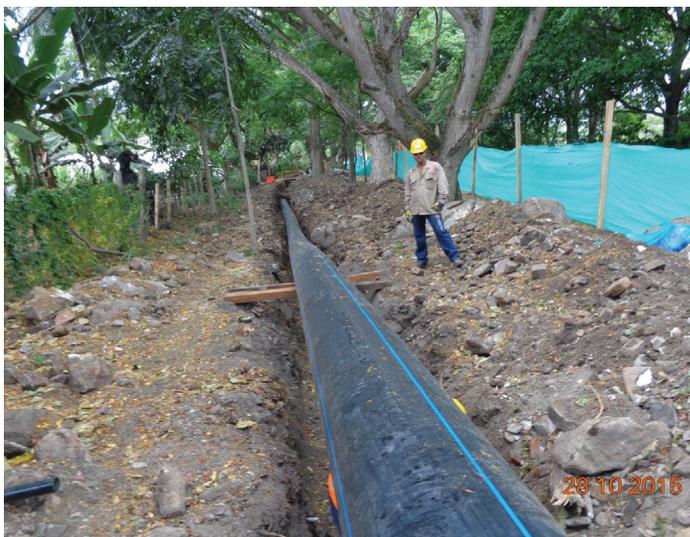
Foto 3. Conducción K0+650 a K0+800, instalación Tubería PEAD 450 mm. Foto 4. Conducción K0+650 a K0+800, instalación Tubería PEAD 450 mm.
